Kurzbericht
zur Oberbodenuntersuchung
der östlichen Ausgleichsfläche A1
auf dem Entwicklungsgebiet Seeber-Gelände
Schleißheimer Straße 100, 85221 Dachau

Auftraggeber : Zelos GmbH & Co.KG
Südliche Münchner Straße 42b
82031 München

Gutachtenersteller : SakostaCAU GmbH
Lochhausener Straße 203
81249 München
Tel.: 089 / 863 000 0
Fax: 089 / 863 000 88

Projektnummer : 1600306-5

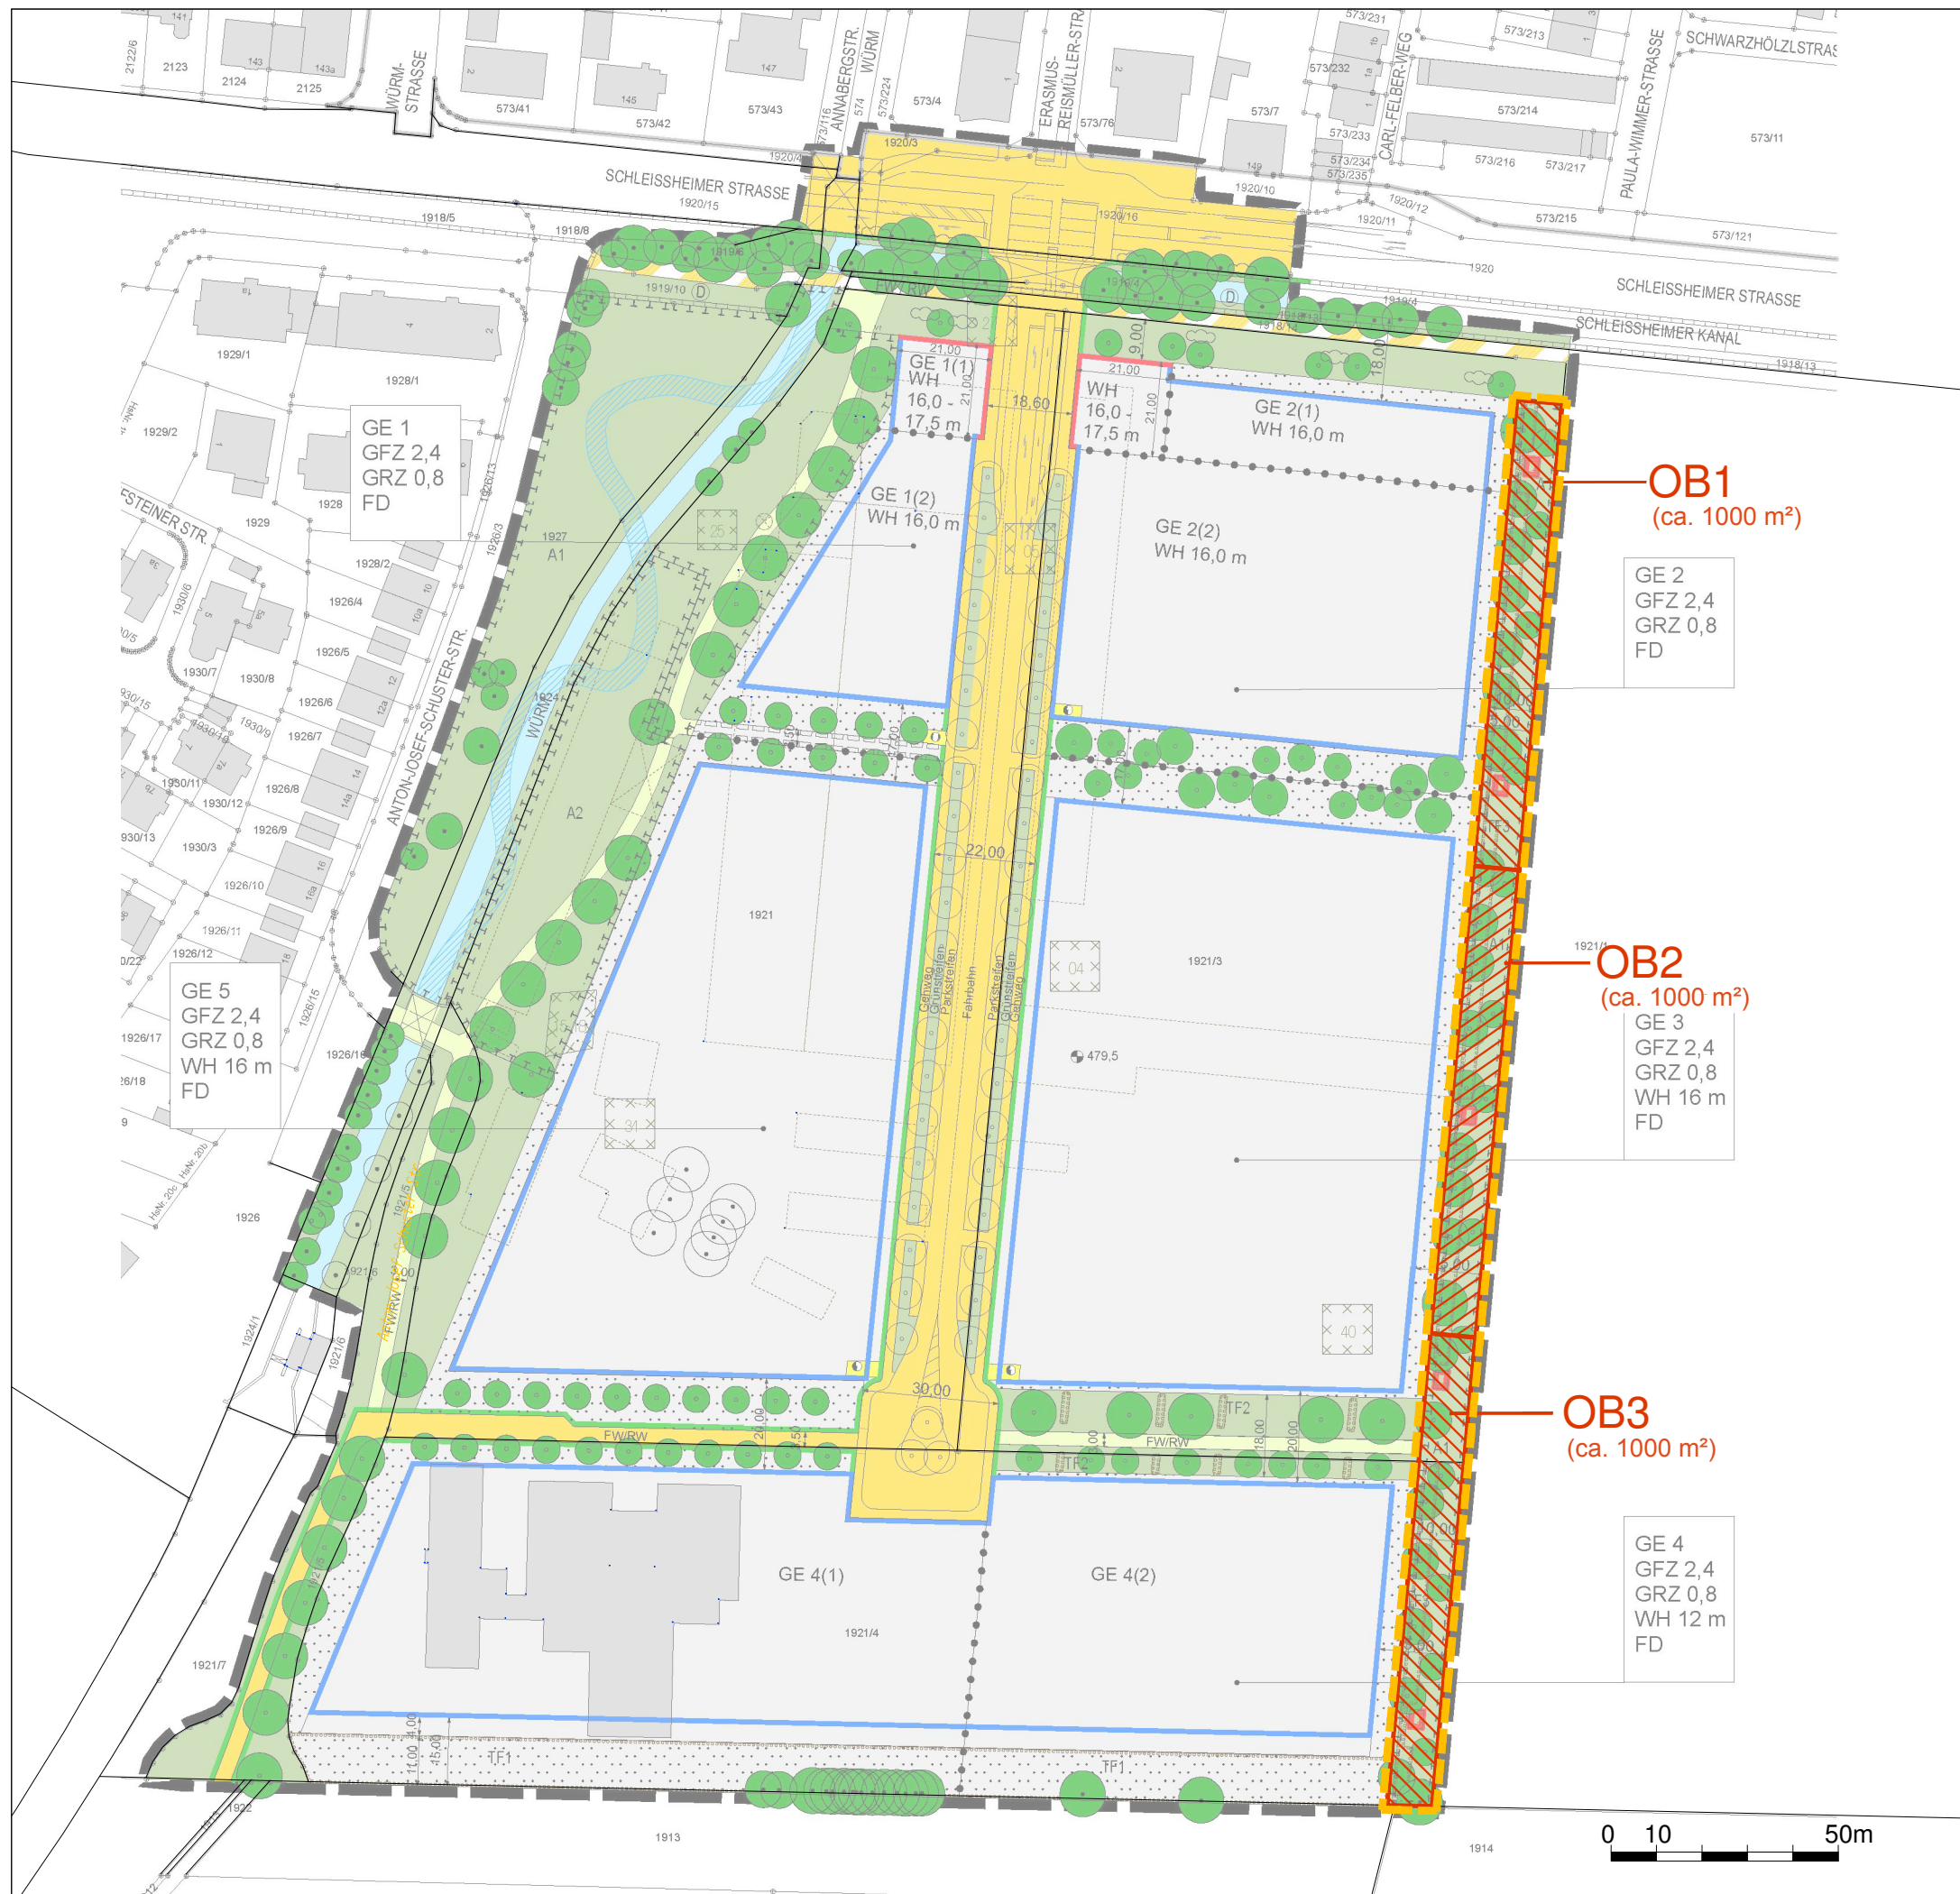
Planinhalt: Lageplan der Probenahmebereiche Oberboden

Hierzu wurden je Beprobungsfläche (Teilflächen OB 1 bis OB 3) mittels eines Handbohrstockes je 25 Einzelproben (Flächengröße jeweils ca. 1.000 m²) aus dem Tiefenbereich 0-10 cm entnommen und zu Mischproben vereinigt. Die Beprobungsbereiche können dem Lageplan in der Anlage entnommen werden. Die Probenahmeprotokolle sind ebenfalls in der Anlage enthalten.

- Umgriff östliche Ausgleichsfläche A1
- Probenahmebereiche Oberboden

Für die Teilbereiche OB 1 und OB 3 sind keine weiteren Maßnahmen erforderlich. Für den zentralen Grünbereich OB 2 sind geeignete Maßnahmen, wie z.B. Bodenaustausch oder Abdecken mit sauberem Oberboden, zu ergreifen.
